## Statens vegvesen

### Sikkerhetsinspeksjonsskjema for vegtunneler

Tunnelnavn	Fv 294 Isbergantunnelen
Fylke	Troms
Vegtype E, Rv eller Fv.	Fv
Undersjøisk	Nei
Tunnelklasse 2017	B
Åpningsår	2007
ÅDT (oppgi år):	310 (2016)
Andel tungtrafikk (%)	9%
Lengde	594
Fartsgrense	60 km/t
Max stigning	1,1%
Kjørefeltbredde	6,2m
Fri høyde	4,6m
Tunnelprofil	T8,5

Dato: 10.mai 2017

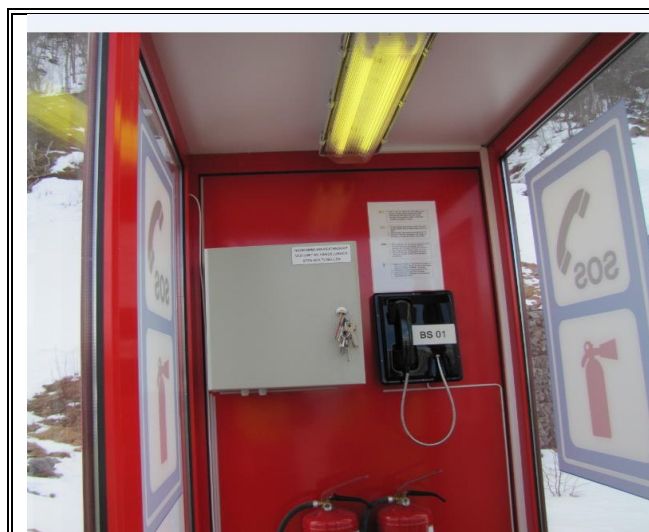
#### EI-01

Det var ikke kommunikasjon til SOS stasjoner.

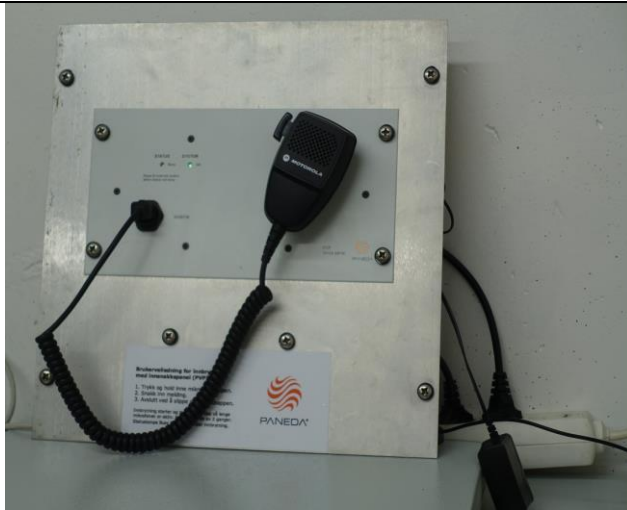
### EL-02

#### Innsnakkpanel:

- Er plassert i teknisk rom som igjen er plassert inne i tunnelrommet. Denne vil ikke være tilgjengelig i en situasjon der tunnelen er fylt av røyk.
- Innsnakkpanelet var koblet på en ordinær strømkurs. Altså ikke nødstrøm. Ved strømbrudd vil denne ikke virke.

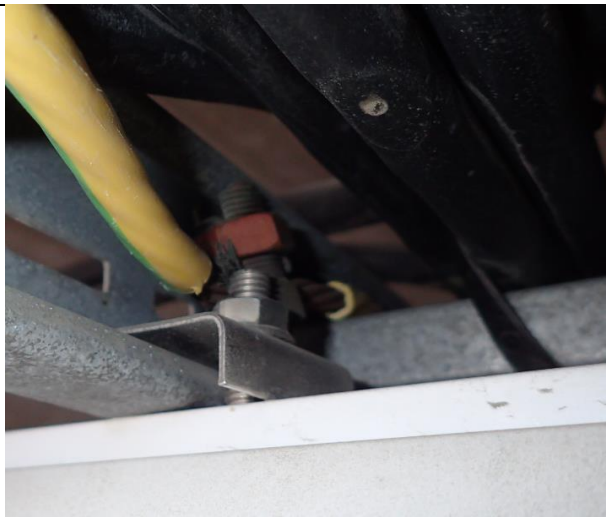
### EL-03

Uheldig løsning for avgrensning jordingsledning. Ikke heldig blanding av materialer. (Rustfritt, galvanisert og kobber)

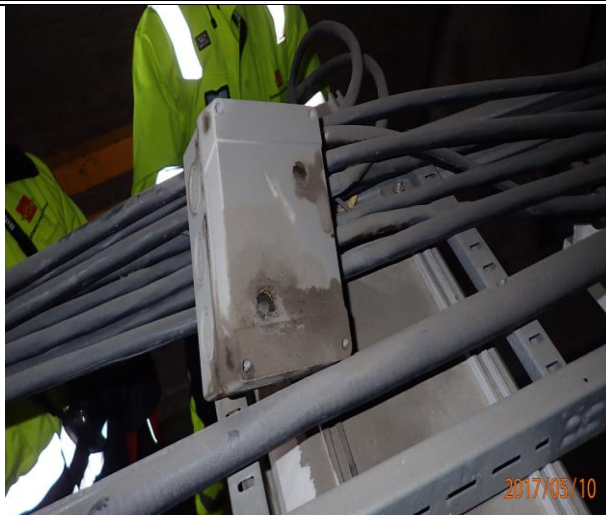
### EL-04

Løs koblingsboks og kabler. Uten merking. Mye smuss.

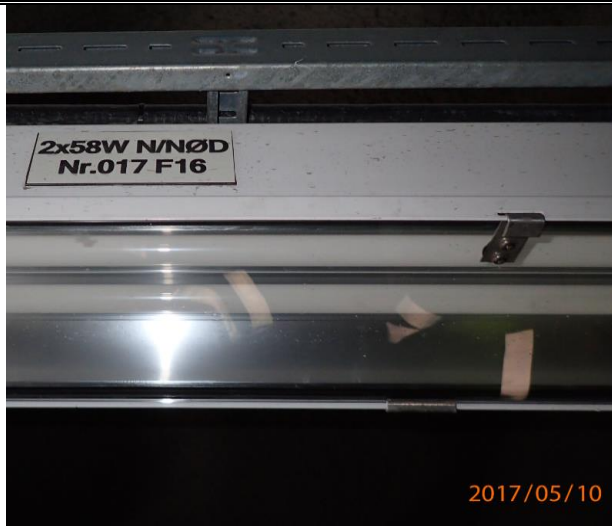
#### **EL-05**

##### **Merking**

- Feil på merking av armatur. Armaturer var merket med nødstrøm selv om de ikke hadde det.
- Generelt: Det var mye feil merking samt manglende merking i hele tunnelen.

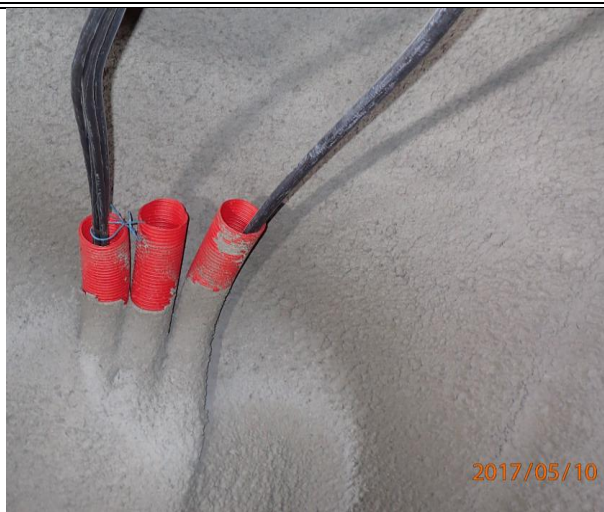
#### **EL-06**

Rør i heng som er plassert på/ved PE-skum var ikke forsvarlig brannsikret.

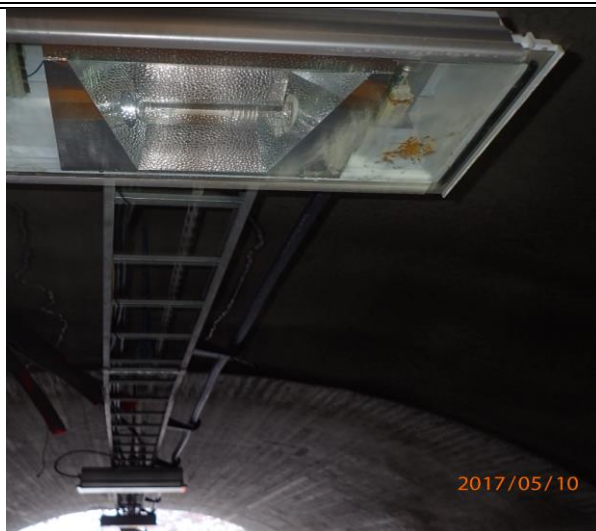
#### **EL-07**

Innkjøringslys montert feil vei. Lyser innover, skal lyse utover mot åpning.

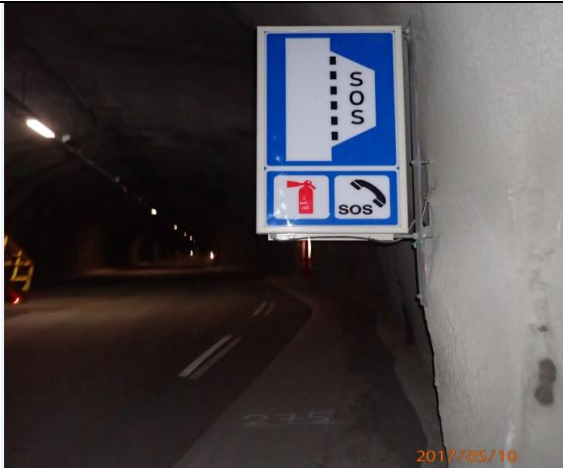
**EL-08**

Mørkt SOS/nisje-skilt. Skulle vært koblet på nødstrøm.

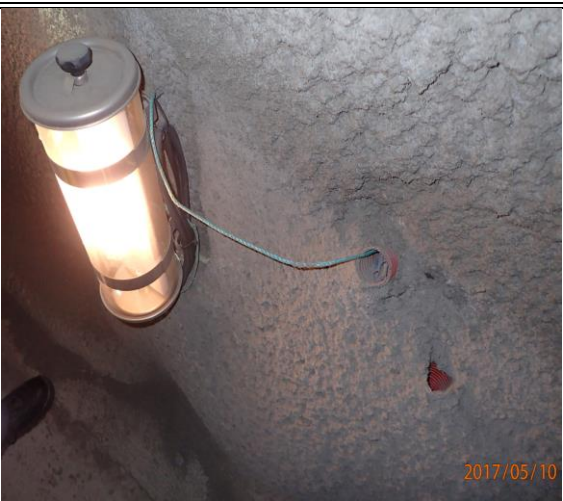
**EL-09**

Evakueringslyset er ikke merket. Rør er ikke tett mot brann.

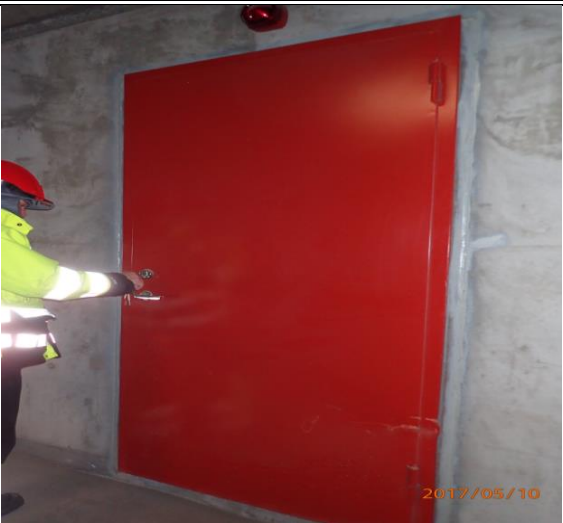
**EL-10**

Dører i teknisk rom var ikke merket.

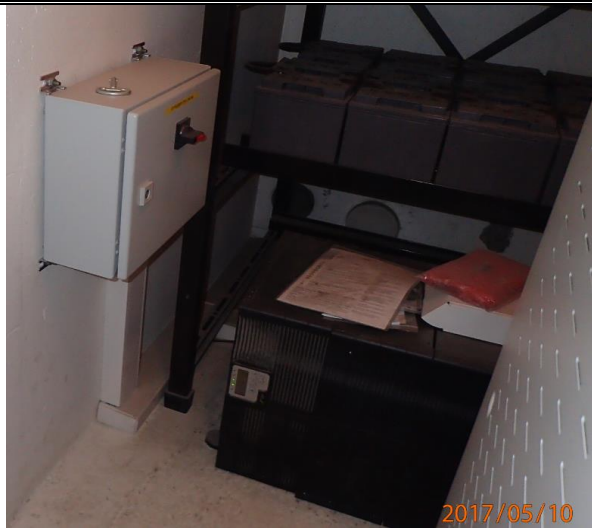
**EL-11**

Uheldig plassering av batteribryter. Hvis rommet fylles med knallgass fra batteriene vil det være uheldig å betjene bryteren.

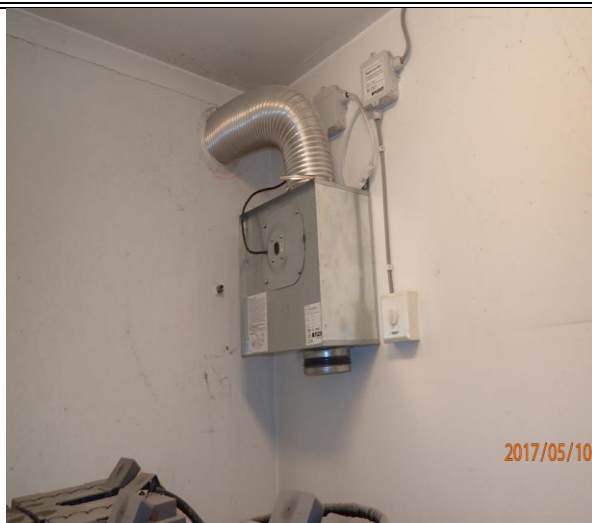
**EL-12**

Vifte gikk feil vei. Den trakk ut luften. (Undertrykk) Da har vi ikke kontroll på luftkvaliteten (støy). Ved å snu luftretningen (skape overtrykk), og montere filter på luftinntaket vil man ha en vis kontroll på luftkvaliteten, samt redusere støvmengden.

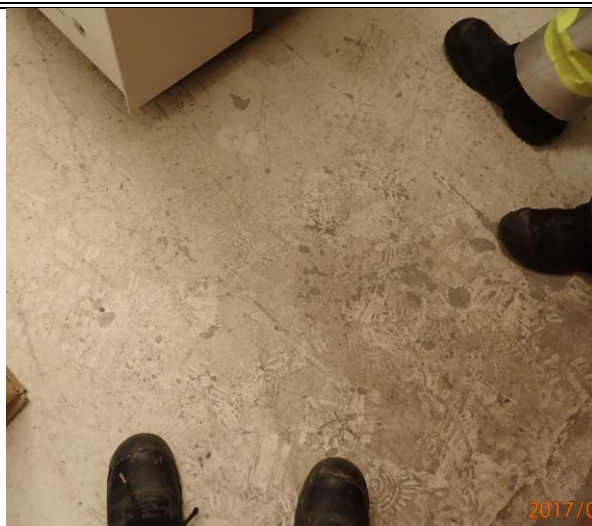
**EL-13**

Manglende renhold i tekniske rom.

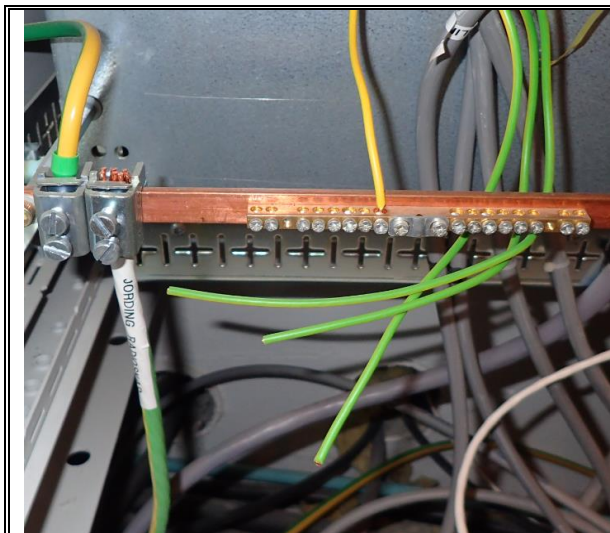
#### EL-14

Jordledning (grønn) var ikke tilkoblet jordskinne.

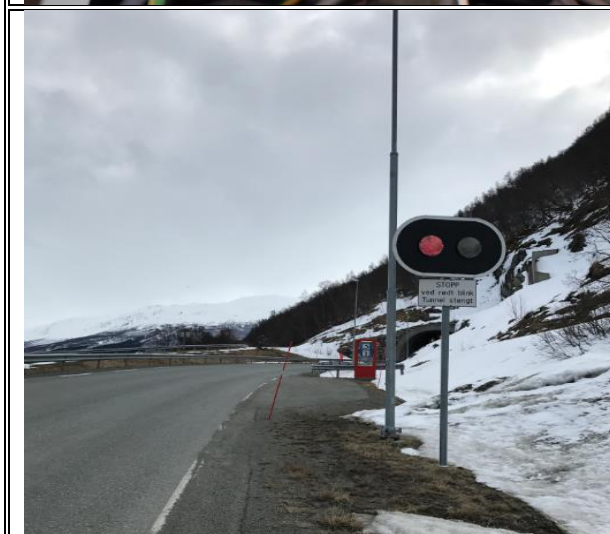
#### TS-01

Stopplys:

- Stopplys på Sørbotn side, virker delvis. Må utbedres.
- På begge sider er stopplysene plassert foran nødlomme. Det medfører at trafikanter må kjøre mot rødt lys for å svinge av kjørebane/snu. Brudd på vegtrafikkloven.
- Stopplys er påkjøringsbare og har ikke avskjæringsledd.

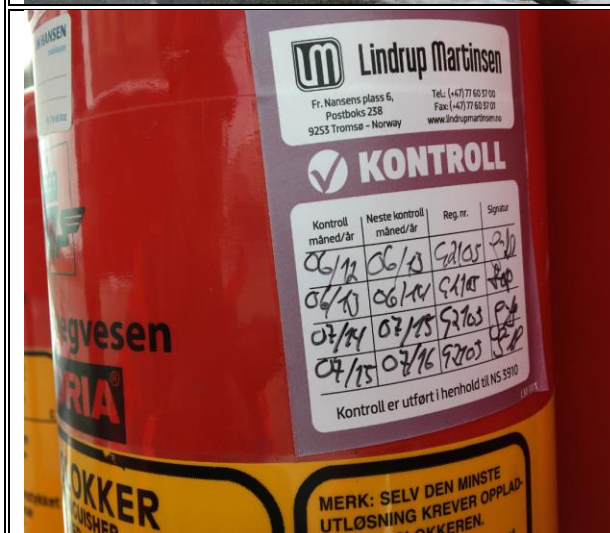
#### BA-01

Brannslukkere ikke kontrollert siden 2015

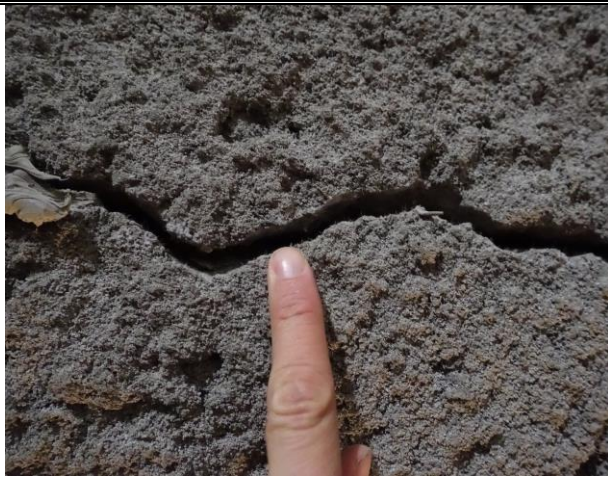
**BA-02**

Svinnsprekker i sprøytebetong.

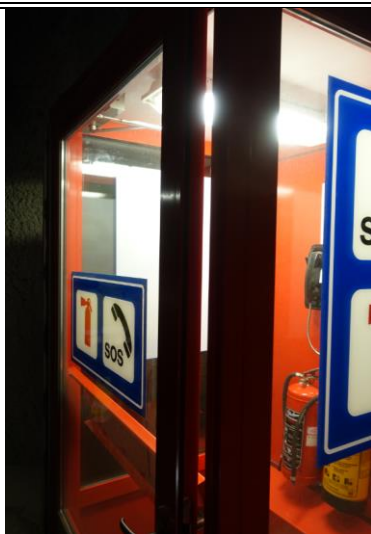
**BA-03**

Dørpumper på SOS-kiosk må strammes.  
Dør lukkes ikke.

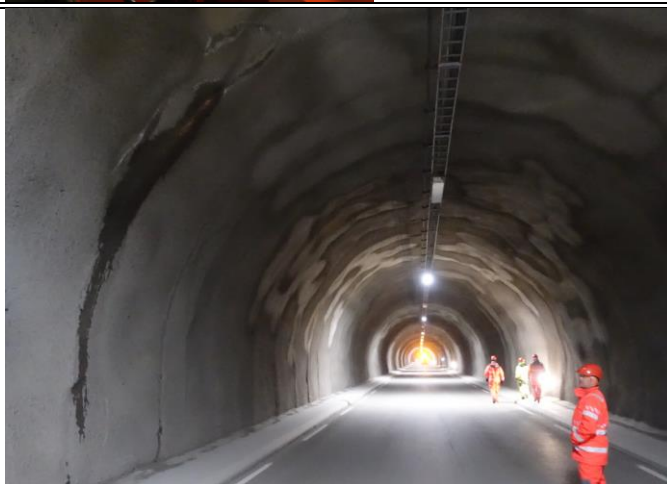
**BA-04**

Lekkasjer i vann og frostsikring.
